# Recupero estetico e funzionale delle coperture storiche di Bergamo

All'interno del progetto "Bergamo si fa bella", la direzione tecnica del comune di Bergamo ha avviato con successo il recupero delle coperture dei maggiori palazzi storici della città, migliorando le condizioni di durabilità e comfort con sistemi ventilati in laterizio.

## Scheda degli edifici interessati dal progetto "Bergamo si fa bella" Edifici della Città Alta

### Scheda di progetto

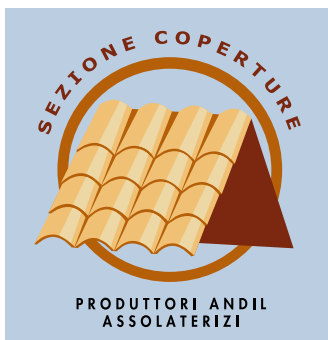
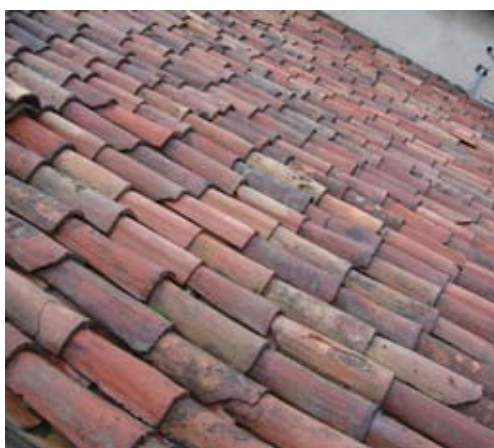
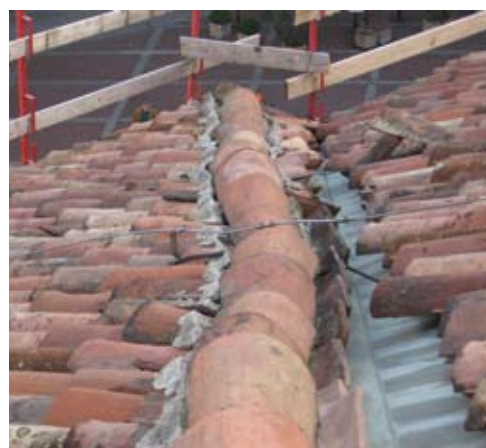
Prima dell'intervento, le coperture dei tetti in legno erano realizzate in coppi di laterizio fatti a mano; a seguito di numerosi lavori di sistemazione susseguitisi negli anni, sono stati integrati con coppi di minor pregio, di diversa epoca e fattura. Gli elementi erano posati in doppio strato su lastre ondulate in catrame bitumato; l'ancoraggio era affidato esclusivamente a dei semplici ganci "ferma coppo" ad "esse", senza alcun tipo di ventilazione sottomanto, ed i colmi erano per di più murati con malta.

Con il passare del tempo, data la notevole pendenza delle falde, che in più punti supera il 60 %, buona parte del manto è scivolato trascinando con se le stesse lastre di supporto. Venendo a mancare la protezione dagli agenti esterni, il tavolato ligneo si è degradato velocemente con pericolose infiltrazioni piovane nel sottotetto, rischiando di compromettere in alcuni casi i preziosi affreschi custoditi all'interno degli edifici storici.

*Stato delle coperture prima dell'intervento di recupero.*

Il comune di Bergamo ha così deciso di intervenire in modo risolutivo, adottando un nuovo sistema modulare di ancoraggio e ventilazione del manto in coppi, recentemente utilizzato per il recupero delle coperture di Palazzo Ducale a Venezia, ottenendo anche il benestare della Soprintendenza ai Beni Architettonici e Culturali di Milano.

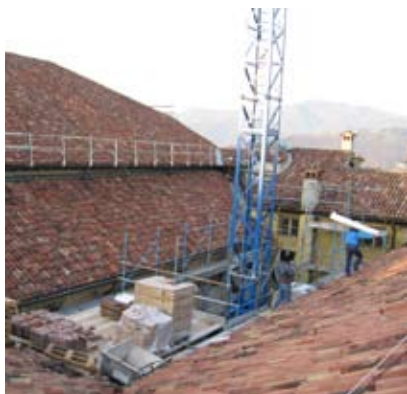
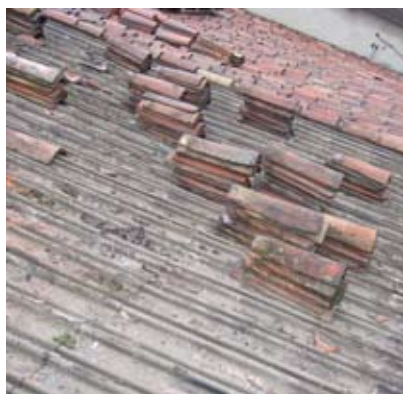
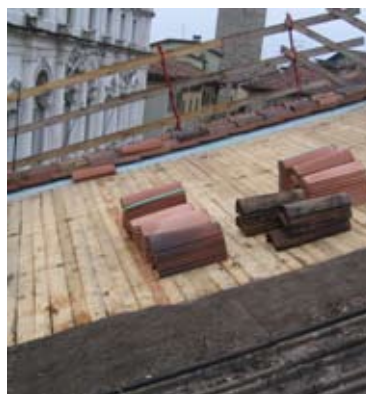
### ***Alcune fasi dell'intervento di recupero.***

Come prima cosa, si è provveduto alla rimozione del manto, selezionando i coppi riutilizzabili.

Le vecchie lastre ondulate sono state rimosse e smaltite; il tavolato ligneo è stato ripulito e sanato sostituendo le parti degradate.

Per proteggere l'assito durante le fasi di lavoro ed evitare eventuali infiltrazioni, sul tavolato è stata collocata, a secco, una guaina traspirante in poliolefine, per poi proseguire con il montaggio.

Sulla linee di gronda sono state posizionate delle protezioni "parapasseri" in PVC che, con un ingegnoso ma semplice sistema a soffietto, permettono di variare il passo di posa.

Successivamente, i posatori hanno tracciato con il filo impregnato di ossido colorato le linee sulle quali sono stati poi avvitati i pezzi base in lamiera aluzincata, mentre i fori praticati sul telo impermeabile sono stati sigillati con del *giuntoplasto* precompresso.

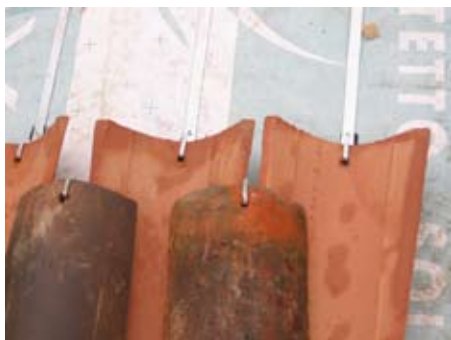
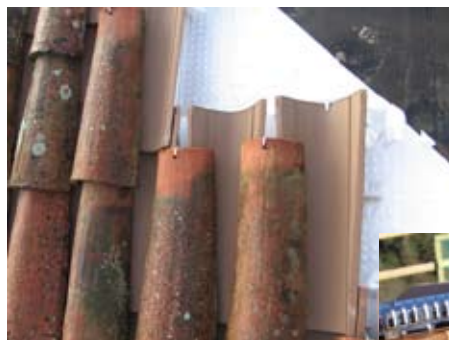
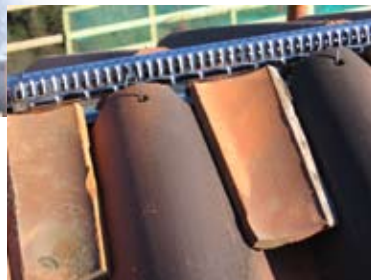
***Posa degli elementi in laterizio, agganciati tramite i fori e disposti in alternanza tra coppi nuovi e preesistenti.***

I coppi nuovi con il foro sulla parte larga sono stati agganciati ai pezzi base, mentre i coppi storici, precedentemente forati sulla parte stretta, sono stati fissati con un gancio a forcina.

Questo sistema di posa permette di bloccare singolarmente ogni coppo distribuendone il peso in modo uniforme, evitando così fenomeni di scivolamento.

Affinché la ventilazione sottomanto funzioni correttamente, è necessario prevedere una fuoriuscita dell'aria in corrispondenza dei colmi. Pertanto, gli "inefficaci" colmi in malta sono stati sostituiti con un particolare sistema tecnico, costituito da barre forate in acciaio inox con bandelle in alluminio. Tale sistema garantisce una sicura tenuta all'acqua e consente una superficie di aerazione di circa 300 cm<sup>2</sup> per metro lineare.

In sostituzione delle vecchie coppesse, ormai irrecuperabili, ne sono state impiegate di nuove con colorazioni simili agli elementi originali; per meglio mascherare il sistema tecnico di ventilazione sono state, inoltre, utilizzate delle scandole in "cotto".

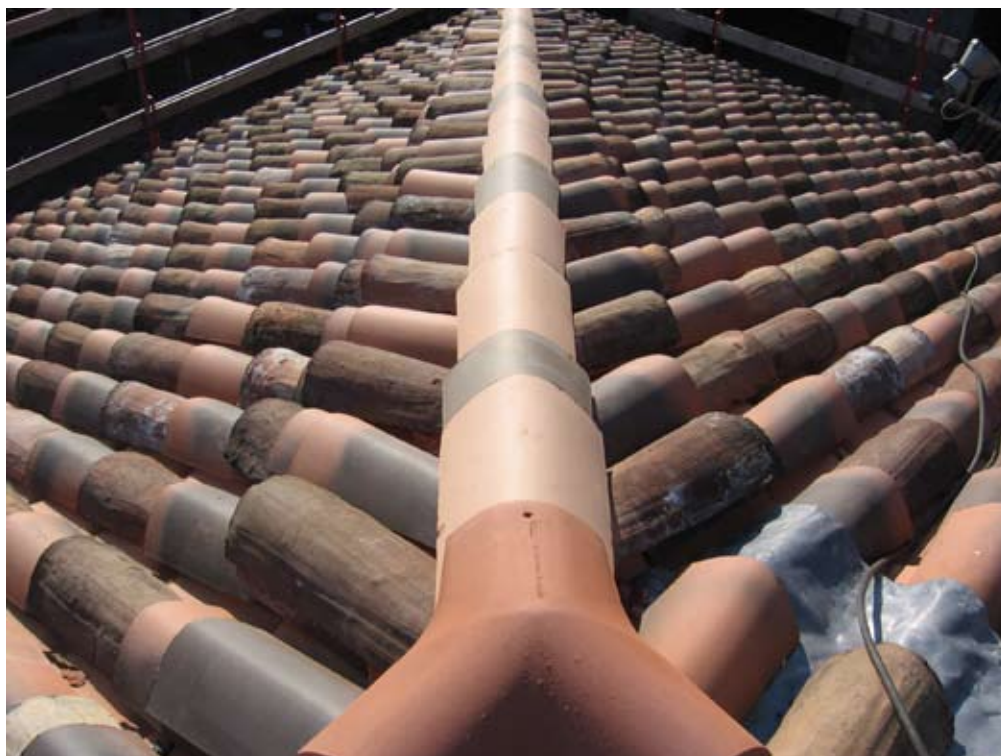
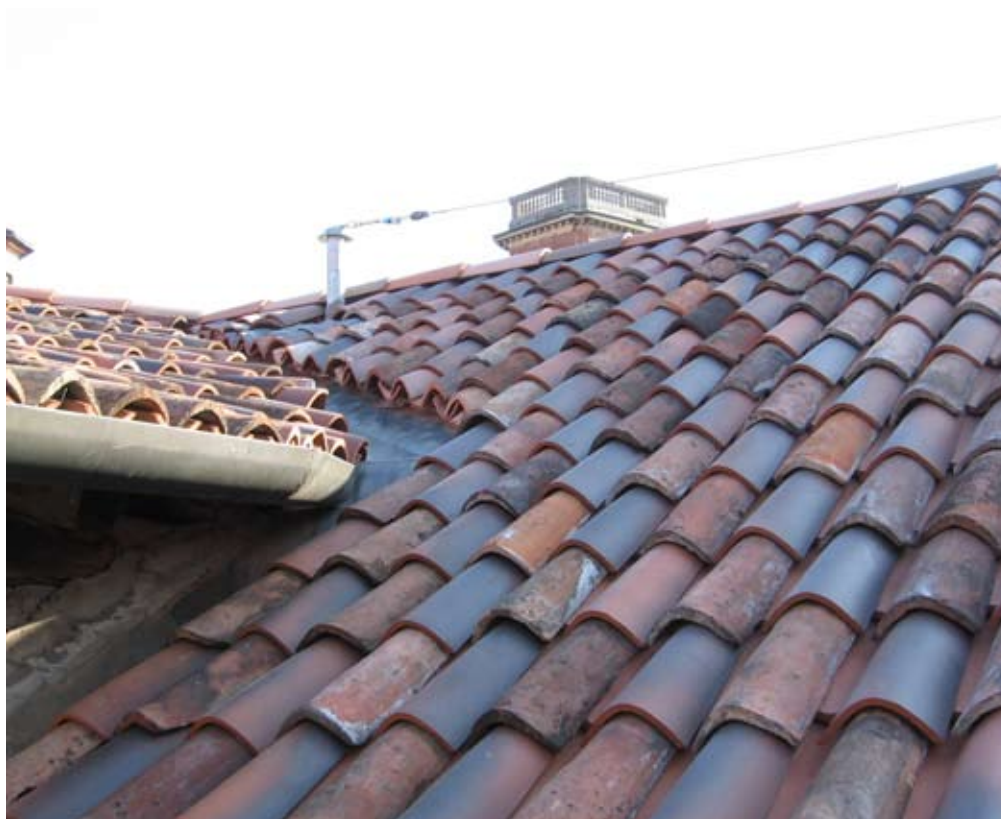
*Il manto di copertura a seguito dell'intervento di recupero.*

In conclusione, se prima la copertura svolgeva in modo non soddisfacente il suo compito di protezione dagli agenti atmosferici esterni, a seguito dell'intervento i problemi di infiltrazioni sono stati risolti, il manto è perfettamente ancorato alla falda, l'aspetto esteriore è stato preservato recuperando più dell'80% dei coppi originali riutilizzati come strato di "coperta".

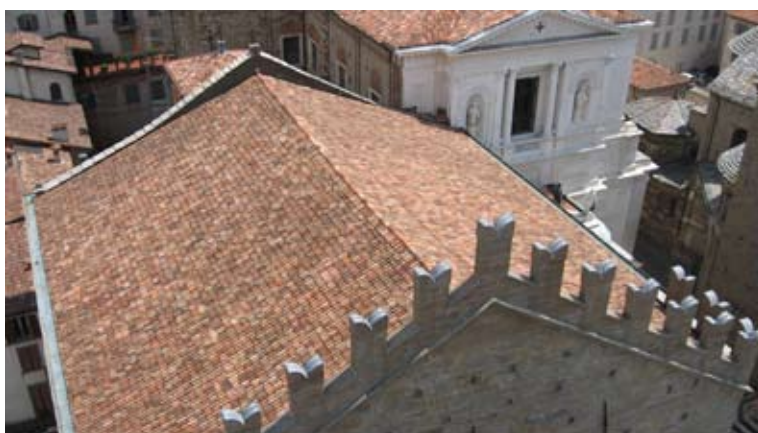
**Dettaglio costruttivo della copertura:**

1. travetti
2. canale di gronda
3. assito
4. lana di roccia
5. assito
6. onduline sottocoppo
7. coppo di copertura
