# L'affidabilità estetica dei manti di copertura

DI/BY M. D'ORAZIO, I. PERSICO, K. PEPE  
DACS, UNIVERSITÀ POLITECNICA DELLE MARCHE (AN)

## THE AESTHETIC RELIABILITY OF ROOF COVERINGS

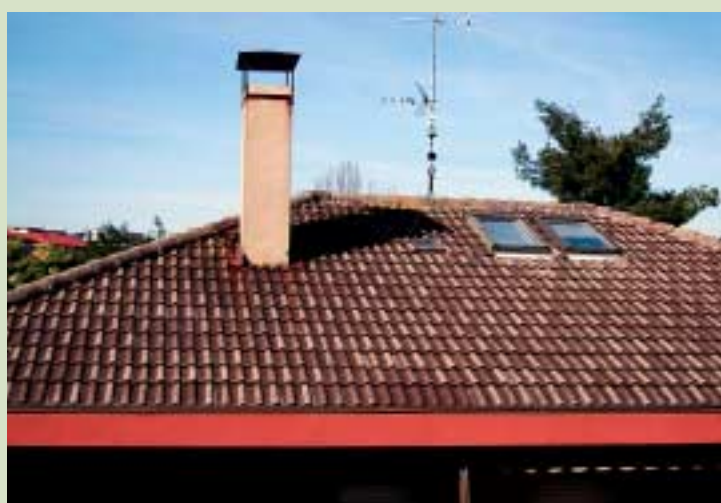
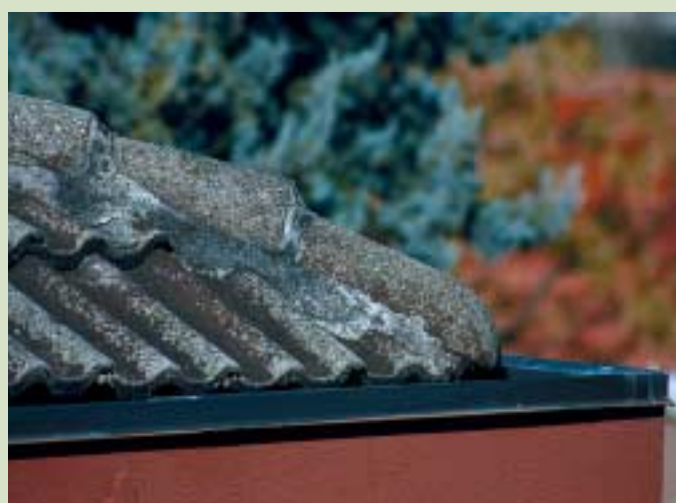
Fig. 1 - Coperture degli anni '70 e '80 realizzate con tegole in cemento colorate superficialmente, che, a distanza di anni, presentano zone nelle quali risulta visibile il colore di base sotto lo strato pigmentato.  
*Roofs dating back to the '70s and '80s, made with tiles whose surface has been coloured: years later, these roofs show areas where the base colour is visible under the pigmented surface layer.*

L'effetto immagine e il risultato cromatico vengono ricercati da questi materiali grazie a trattamenti superficiali, spesso di spessori molto modesti (decisamente inferiori al millimetro), aspetto, questo, che pone alcune questioni in merito alla durabilità dei rivestimenti stessi (fig. 1).

In addition to concrete, other products are also proposed such as metal alloys and plastic materials. The first type, in fact, tends to imitate only the shape of the roof covering (slabs moulded to resemble the "waving" pattern of roof tiles after laid) seen that these tiles still maintain a very different aesthetics compared to "cotto" roof tiles. The second type of elements, however, are usually employed as a complement for the construction of connecting elements, in pitched roofs, architectural details and accessories, such as solar panels, photovoltaic systems, etc. The resulting appearance and colour are defined by treating the surface of these materials, often very small in thickness (much less than a millimetre), with some questions about the durability of the roof covering (fig. 1).

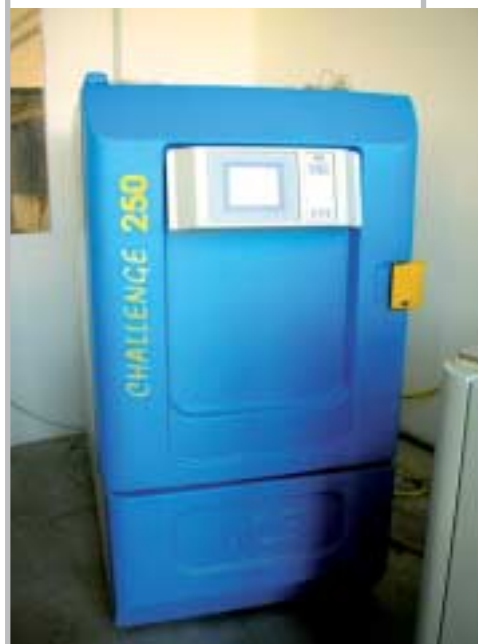
Fig. 2 - Camera Challenge CH250 per le prove di invecchiamento artificiale. Challenge CH250 chamber, for artificial aging test.

La seconda tipologia di prova è consistita nell'esposizione dei provini ad un processo di invecchiamento artificiale in un'apparecchiatura dotata di lampade UV e in grado di produrre *stress* termici (gelo/disgelo) e condensazione [UNI EN ISO 11341: 2005]. La prova, di tipo ciclico, in camera climatica, permette di simulare una porzione piccola, ma distruttiva, dello spettro solare (è trascurata la radiazione nel visibile e nell'infrarosso), senza surriscaldare il provino ad una temperatura maggiore di quella dell'aria circostante, simulando condizioni di invecchiamento artificiale e repentino. Si è utilizzata una camera Challenge CH250 Angelantoni (fig. 2) con un ciclo di prova così articolato: 2 h e 33 m ( $-20 \pm 2^\circ\text{C}$ ); 1 h ( $55 \pm 2^\circ\text{C}$ , 95% RH (umidità relativa)); 1 h e 18 m UV, ( $60 \pm 2^\circ\text{C}$ , 20% RH. Sono stati eseguiti 150 cicli in conformità allo standard europeo della UNI EN 539-2: 2006 (metodo E), anche se esso si riferisce a studi di solo gelo e disgelo. Si sono create, in particolare, interruzioni ogni 30 cicli per le misure di rilievo.

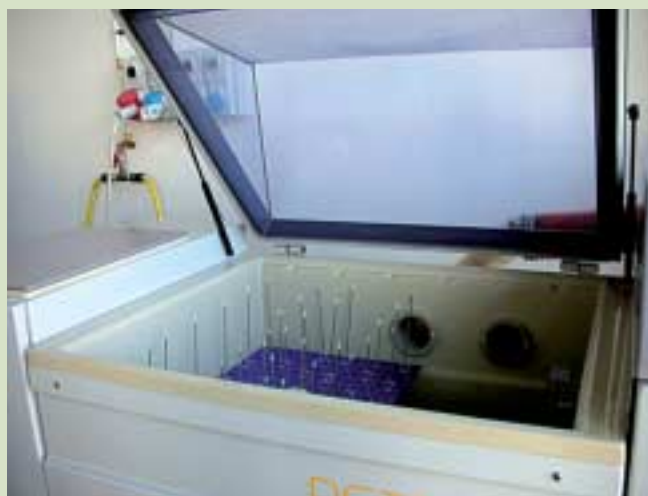
Fig. 3 - Vano di carico dell'apparecchiatura per il test in nebbia salina.  
The compartment of the salt spray test apparatus.

la libera circolazione della nebbia (figg. 3, 4) ed evitare scoloriture per sovrapposizione.

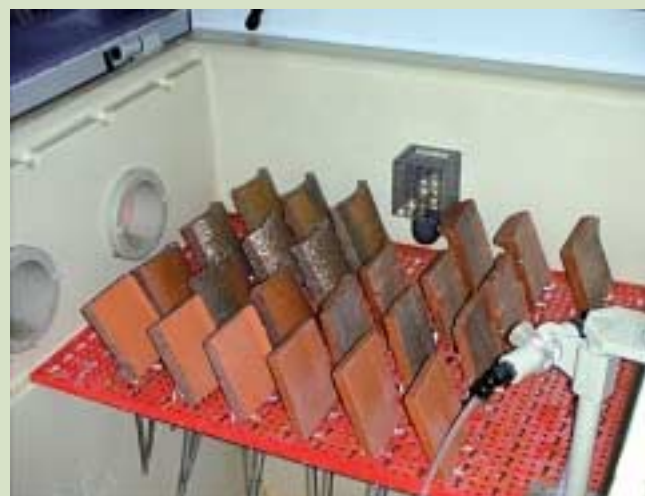
Fig. 4 - Posizione di una serie di provini nell'apparecchiatura per il test in nebbia salina.  
Samples positioned inside the salt spray test apparatus.

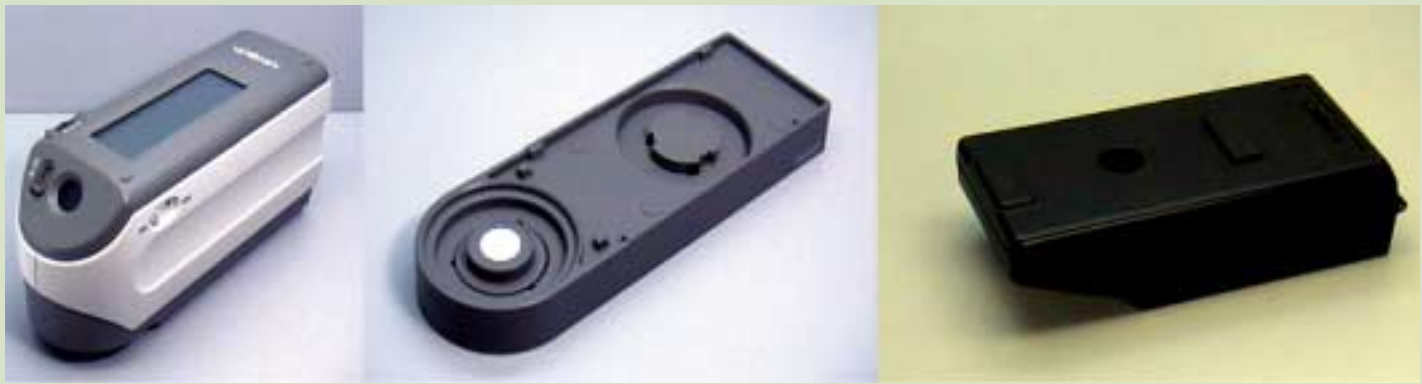
Fig. 5 - Lo spettrofotometro Konica Minolta CM2600D (a sinistra), il piatto di calibrazione del bianco (al centro) e la scatola di calibrazione del nero (a destra).

The Konica Minolta CM2600D spectrophotometer (left), the white calibration plate (centre) and the black calibration box (right).

Alla fine di ogni gruppo di cicli ed al termine delle prove di invecchiamento, si sono condotte valutazioni cromatiche, gravimetriche e di assorbimento d'acqua sui provini testati. Per le variazioni cromatiche, sono state effettuate misure di riflettanza nell'intervallo 360-740 nm (con risoluzione 10 nm) per mezzo di spettrofotometro Konica Minolta CM2600D, uno strumento portatile con configurazione d/8 (la luce diffusa viene ricevuta in direzione 8° dalla verticale), ed elaborate con il software SpectraMagic NX. La calibrazione è stata effettuata su piatto da calibrazione bianco CM-A415; l'apertura di osservazione ha diametro 8 mm (MAV); sono stati acquisiti valori sia a componente speculare inclusa (SCI) che esclusa (SCE); UV 100%, illuminante D65, osservazione con angolo di 10° (fig. 5).

Reflectance measurements were made in the 360-740 nm range (with 10 nm resolution) by means of a Konica Minolta CM2600D spectrophotometer, a portable instrument with configuration d/8 (diffused light is received in the 8° direction from the vertical line) and then processed with SpectraMagic NX. The calibration was performed on white calibration plate CM-A415; the view field has a diameter of 8 mm (MAV); both specular component included (SCI) and specular component excluded (SCE) measurements were made; UV 100%, D65 illuminating, view angle of 10° (fig. 5). Any color change was calculated using size  $\Delta E^*$  according to CIE L\*a\*b\* (L is luminance, "a" and "b" are the coordinates in colour space):

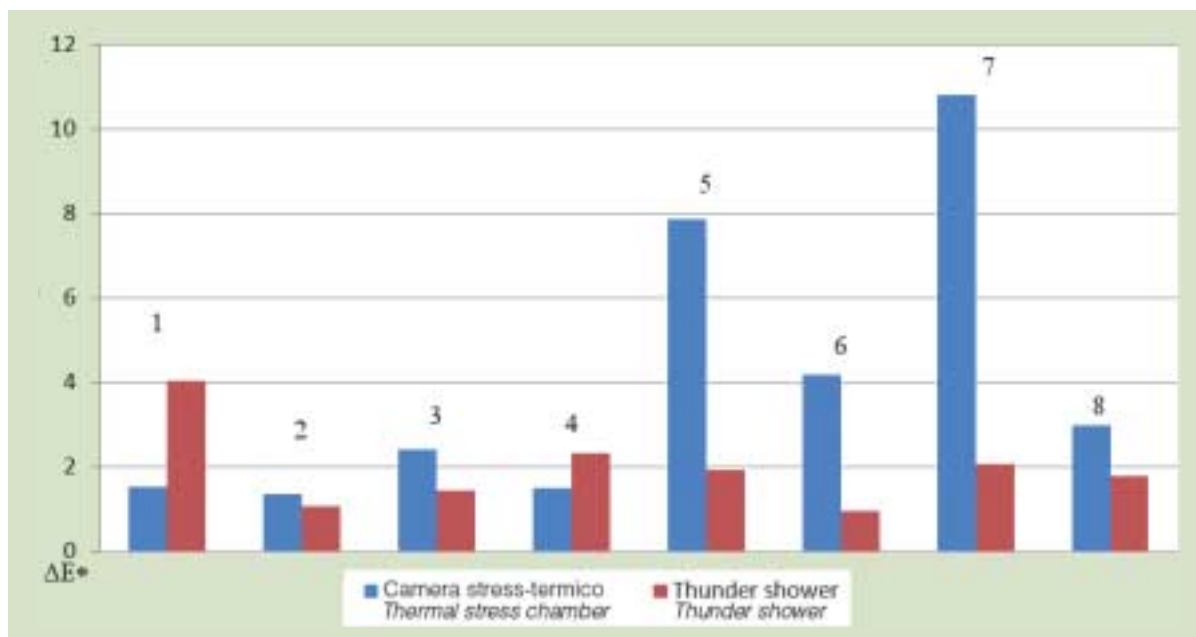
Fig. 6 - Tabella riepilogativa della variazione cromatica al termine delle prove. I prodotti sono stati identificati con i numeri da 1 a 8. Il numero 1 (laterizio non trattato) è il primo a sinistra; i numeri 2, 3, 4 corrispondono a tegole in laterizio con ingobbio; gli ultimi 4 sono tegole in cemento con diversa tipologia di trattamento superficiale.

Summary table of the changes in colour at the end of the tests. The products were identified with numbers from 1 to 8. The number one (untreated clay) is the first to the left; the numbers 2, 3, 4 correspond to slip sprayed clay roof tiles; the last 4 are cement tiles with different surface treatments.

La fig. 6 illustra, per i diversi materiali, gli effetti, in termini di viraggio cromatico, generati dall'esposizione a cicli termoigrometrici con raggi UV e dalla prova *thunder-shower*. Si ricorda che un  $\Delta E^*$  > 2 significa impercettibilità all'occhio umano ed un  $\Delta E^*$  > 5 significa, invece, il superamento del limite di accettabilità.

Osservando i risultati della prima tipologia di prova, si evidenzia una netta differenza di comportamento tra le tegole in laterizio e quelle in cemento. È evidente come queste ultime, tutte trattate in superficie, subiscano fortemente gli effetti di una esposizione combinata ai raggi UV e a cicli di gelo-disgelo: infatti i  $\Delta E^*$  superano la soglia dell'accettabilità a causa di una evidente modifica della finitura.

Fig. 6 shows the effects, in terms of colour changes, seen on the different materials after exposure to thermo-hygrometric cycles with UV and the thunder-shower test. It is to be recalled that  $\Delta E^* < 2$  stands for imperceptible to human eye whereas  $\Delta E^* > 5$  stands for the acceptability limit being exceeded.

Looking at the results of the first type of test, a marked difference is evident in the behaviour of clay and concrete tiles. It is obvious how the latter, all surface-treated, strongly suffer the effects of a combined exposure to UV and freeze-thaw cycles: in fact, the  $\Delta E^*$  values exceed acceptability threshold due to an evident change of the finish.

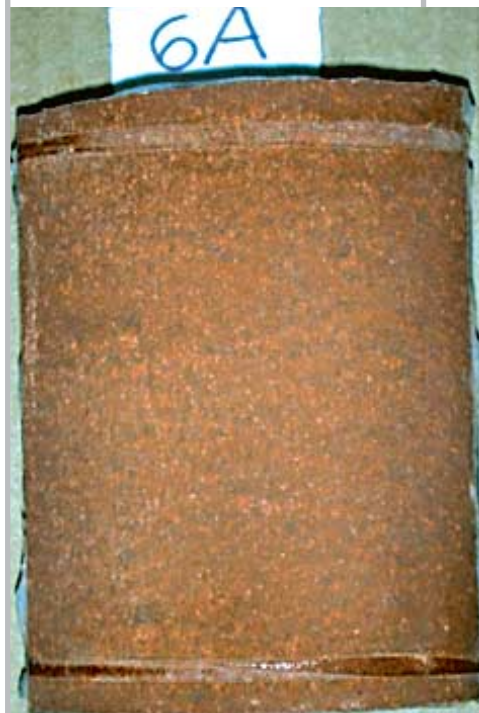
Fig. 7 - Strisce di colorazione originaria non intaccate dall'azione degli UV a causa del posizionamento degli elementi di fissaggio utilizzati durante le prove.  
*Strips of the original colour which have not been affected by the UV rays due to the presence of positioning elements used during the tests.*

Osservando le immagini del campione 6 dopo il trattamento (fig. 7), si evidenzia anche a occhio nudo, a conferma delle rilevazioni strumentali, la differenza tra le zone coperte per esigenze di fissaggio dei campioni (le due righe orizzontali) ed il resto della superficie: si rileva, infatti, un netto schiarimento ed una opacizzazione della superficie.

Looking at the images of sample 6 after treatment (fig. 7 the difference between the areas that had been covered for attaching the samples to the apparatus (the two horizontal lines) and the rest of surface is well evident even to the naked eye: the surface is much brighter and opaque.

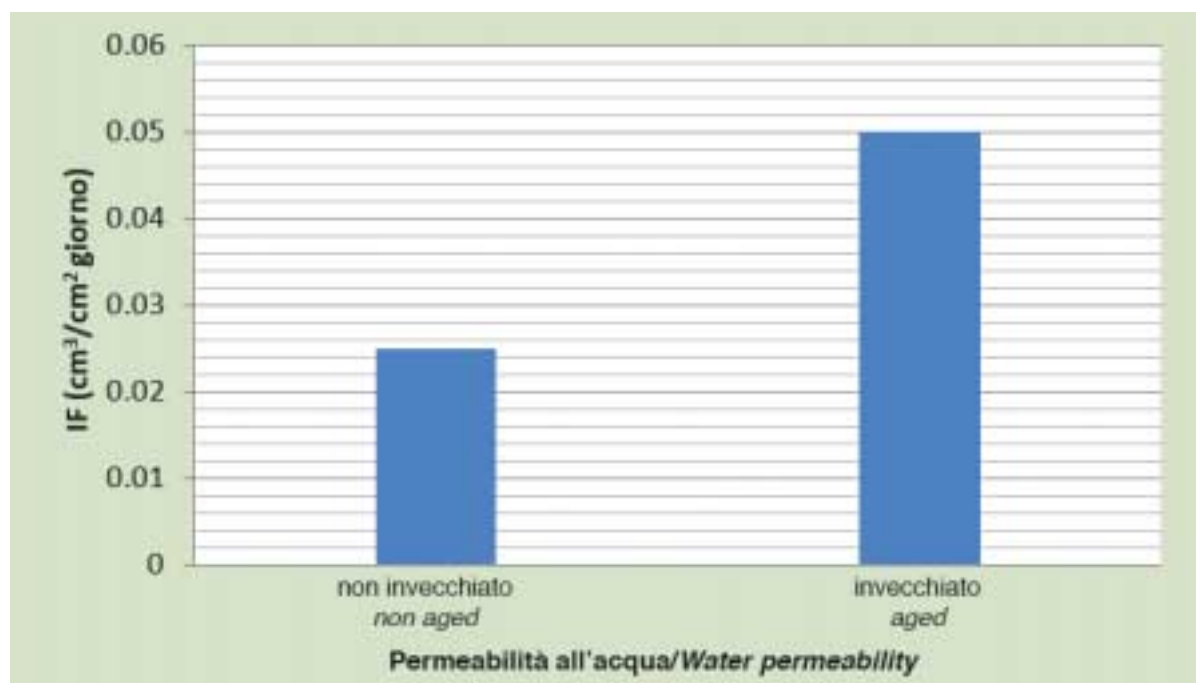
Fig. 9 - L'alterazione che ha interessato lo strato superficiale nelle tegole di cemento ha determinato una variazione nella capacità di assorbimento d'acqua del campione: il valore è raddoppiato, pur risultando ancora molto più basso del livello di transizione dalla classe I alla classe II secondo la UNI EN 539-1 previsto dalla normativa tecnica per gli elementi da copertura in laterizio.

The change that has affected the surface layer of cement roof tiles resulted in a change in the absorption capacity of the sample: the value has doubled, while still being much lower than the level of transition from class I to class II according to UNI EN 539-1 as required by the standards in force.

La fig. 8 riporta per il campione 6A la forma di una goccia di acqua dopo 30 secondi dall'applicazione sul supporto, sia su un provino non invecchiato, sia su uno invecchiato. È evidente come la tegola, oltre a presentarsi di colore più chiaro, manifesti anche una significativa riduzione dell'impermeabilità superficiale causata dall'alterazione dello strato di rivestimento superiore. Sui campioni sui quali si erano manifestate tali problematiche, sono stati condotti test di permeabilità all'acqua, con un battente idrostatico di 100 mm di acqua per 48 ore, come da norma UNI EN 539-1 (si è utilizzato questo riferimento sia per le tegole in laterizio, cui la norma si riferisce, che per le tegole in cemento, non cambiando, tra le norme per tegole in laterizio e in cemento, il principio fisico della misura ma solo le modalità di esecuzione). La fig. 9 riporta i risultati ottenuti (media di più campioni).

However, this type of test has shown how a thermal stress produced by a summer storm is able to amplify any defects originally present on the surface of the products tested (eg. Impurities inclusions), both for cement and clay roof tiles. A major issue emerged during the tests is the fact that a particular type of cement roof tile (sample no. 6), in addition to showing colour changes, also revealed a variation of its absorption capacity. Fig. 8 shows, for sample 6A, the shape of a drop of water after 30 seconds from application on the support, on a non-aged and an aged sample. It is clear that the roof tile, in addition to appearing lighter in colour, also shows a significant reduction in its surface impermeability caused by the alteration of the upper layer. The samples which showed such problems, were subjected to water permeability tests, with a hydrostatic head of 100 mm for 48 hours, as per UNI EN 539-1 (this reference was used for both clay roofing tiles, which the mentioned standard relates to, and cement roof tiles; this, because the physical principle of measurement does not differ for clay and concrete roofing tiles, only the way the measurement is taken does). Fig. 9 shows the results obtained (average of more samples).
