Restauro della copertura degli annessi rustici di Villa Paradiso a Peschiera del Garda (VR)

In un contesto ambientale di particolare pregio, come quello veronese, l'intervento di restauro della copertura di Villa Paradiso a Peschiera del Garda è un tipico esempio di come i manti in laterizio permettano di conservare lo "status" del complesso, migliorando allo stesso tempo le condizioni termoigrometriche della copertura.

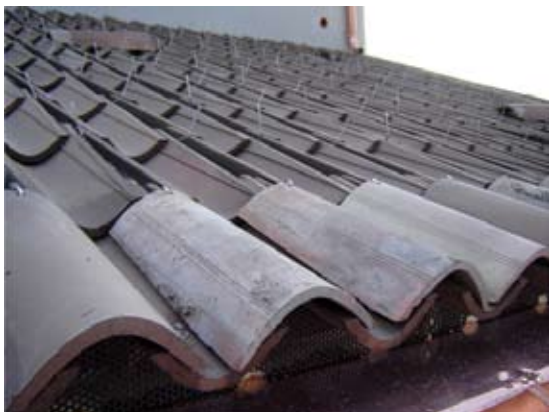
Il sistema di ancoraggio a secco dei coppi.

Per mantenerne il valore storico, ma anche per ridurre gli impatti ambientali, sono stati riutilizzati come coppi di “coperta” gli originali laterizi fatti a mano per circa i 2/3 della superficie del tetto; la parte restante, invece, è stata rivestita con nuovi elementi con funzione di “canale” (con dentello di arresto), per permettere una maggiore efficienza nella tenuta all’acqua e nel relativo smaltimento. I laterizi appartenenti al manto

preesistente sono stati selezionati e forati per permettere l'ancoraggio ai coppi di canale tramite forcelle metalliche. Vale la pena sottolineare come il reimpiego del materiale, permesso dalla collaudata durabilità del laterizio, contribuisca "decisamente" alla sostenibilità ambientale del progetto.

I coppi con dentello, uniti agli appositi ganci di fissaggio, conferiscono maggiore sicurezza alla struttura impedendone lo scivolamento e lo spostamento. Tale sistema modulare rende agile la rimozione e la sostituzione dei singoli elementi poiché gli ancoraggi metallici sono indipendenti tra loro.

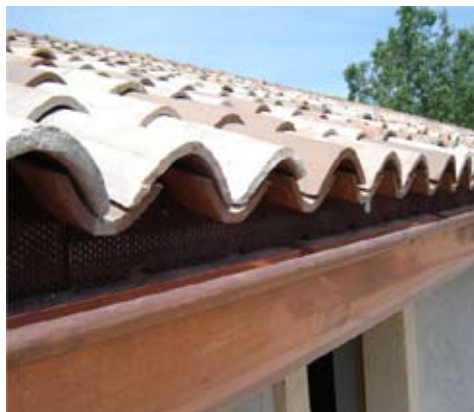
Dettaglio della linea di gronda.

Negli “annessi rustici” di Villa Paradiso, la posa ha avuto inizio dalla linea di gronda in corrispondenza della quale è stato posizionato un listello in legno di contenimento per il pannello (trattato in autoclave con sali minerali), sul quale è stato ancorato il canale di gronda. È stata poi fissata la griglia in lamiera forata che permette l’ingresso di aria nel sottomanto ed agisce da barriera contro l’intrusione di volatili. Successivamente sono stati posti i pannelli di sostegno, fissati meccanicamente mediante tasselli a fungo.

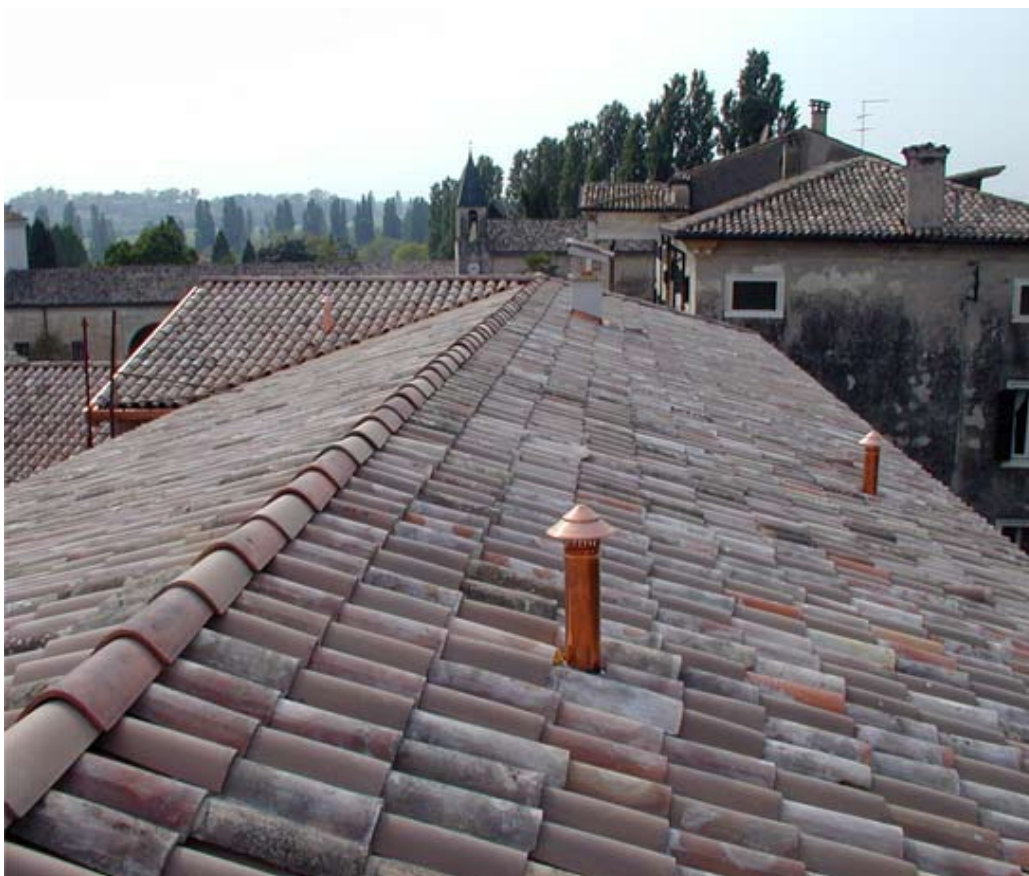
Vista della copertura finita ad intervento ultimato.
