Claudio Renato Fantone

La nuova copertura del Palazzo Ducale a Venezia

L'applicazione di un sistema modulare innovativo di copertura ventilata si rivela rapido ed efficace anche negli interventi di restauro e recupero di fabbricati di grande rilevanza storica e artistica

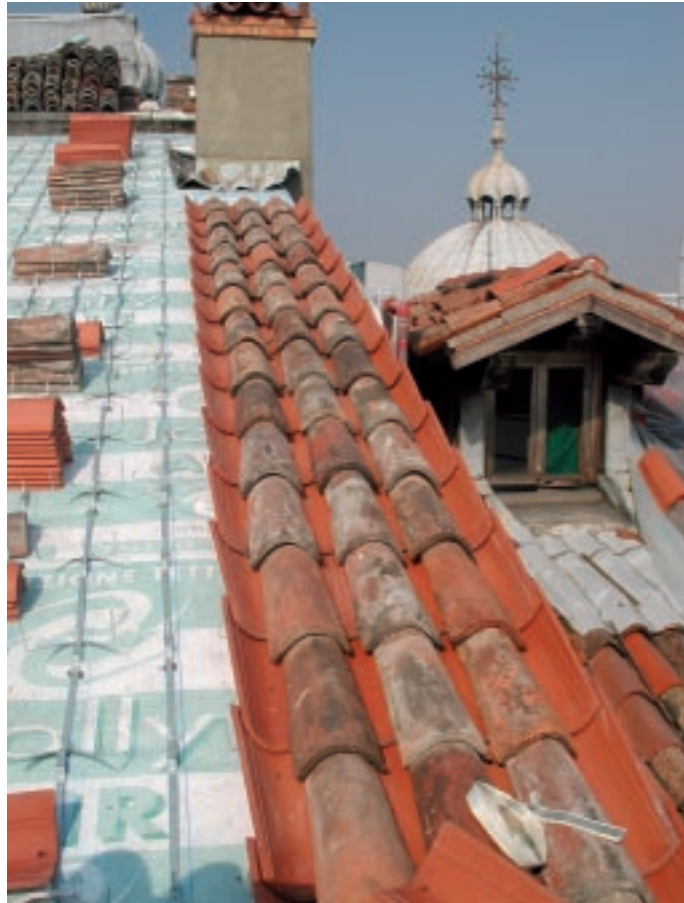
Fase di posa: si notano i “canali” nuovi e le “coperte” di recupero.

Per la realizzazione dell'intervento e per conservare il valore originario della copertura sono stati recuperati i vecchi coppi, mentre per i "canali" sono stati impiegati elementi nuovi, più efficaci per la tenuta all'acqua e per il relativo smaltimento.

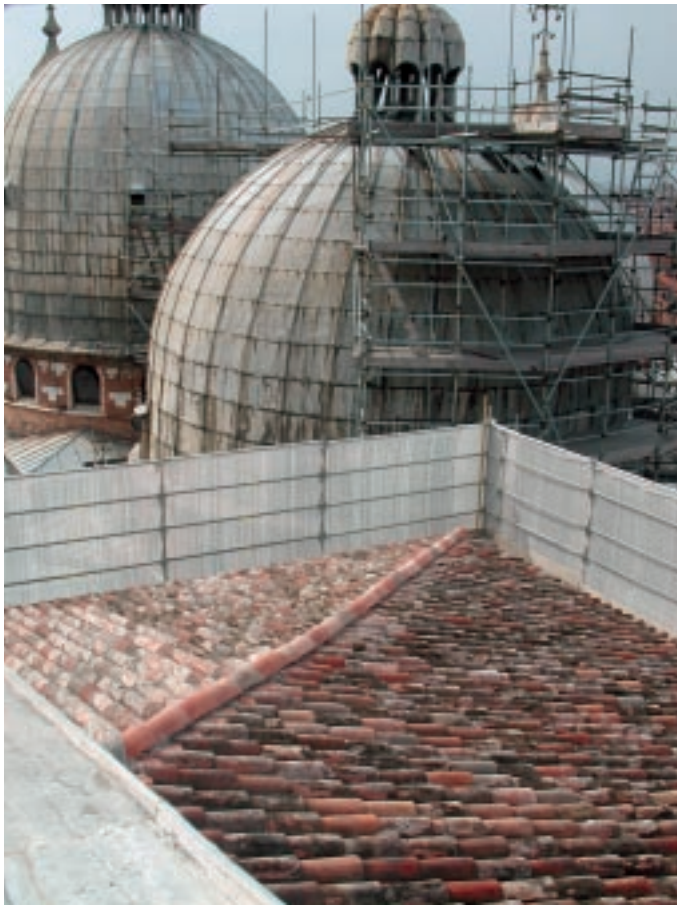
Porzione di tetto già recuperata.

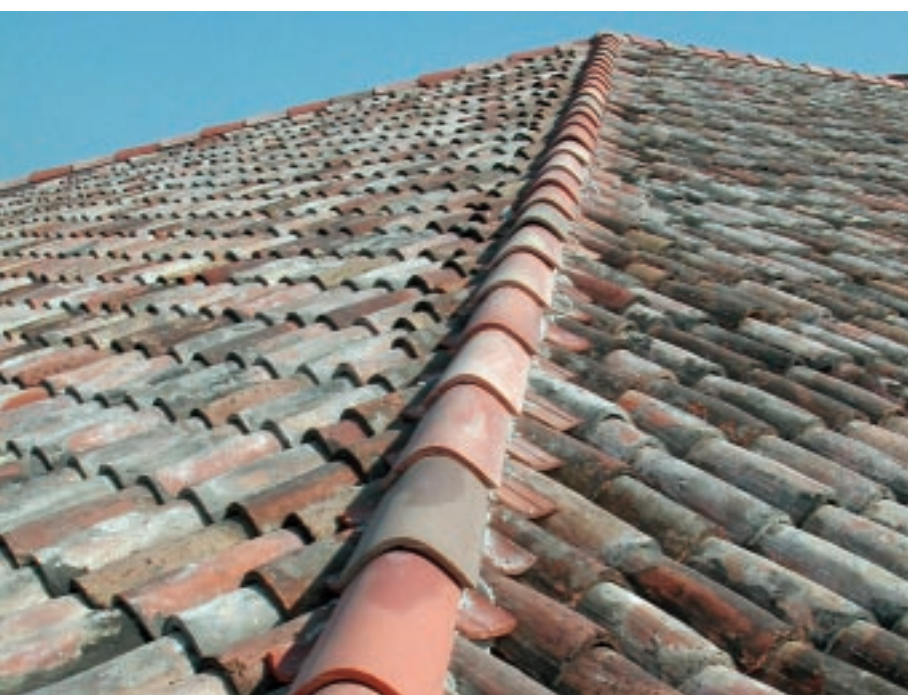
Displuvio creato mescolando tre tonalità di cotto.

Infine sono stati agganciati (28 punti di fissaggio a metro quadrato) i coppi nuovi di canale e quelli di recupero di coperta integrati con coppi nuovi per i displuvi (coppesse), miscelando tra loro coppi rossi e coppi di colore chiaro. ¶

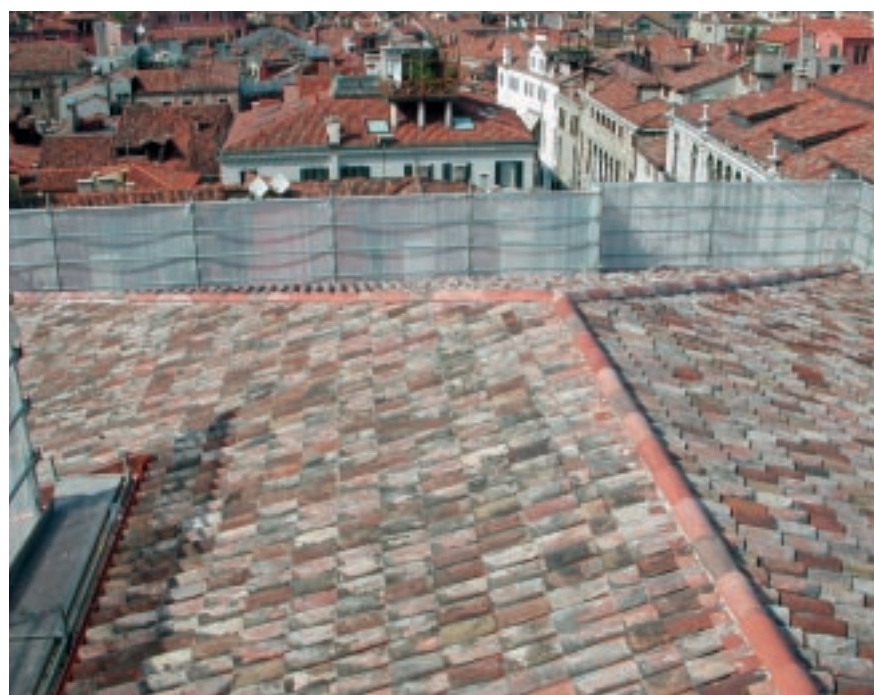
A lavoro completato, il cromatismo della copertura è uguale all'originale.
